НАТУРНОЕ ОБСЛЕДОВАНИЕ ТЕХНИЧЕСКОГО СОСТОЯНИЯ ОБЛИЦОВАННЫХ МЕЖХОЗЯЙСТВЕННЫХ КАНАЛОВ

FULL-SCALE INSPECTION OF THE TECHNICAL CONDITION OF LINED INTER-FARM CANALS

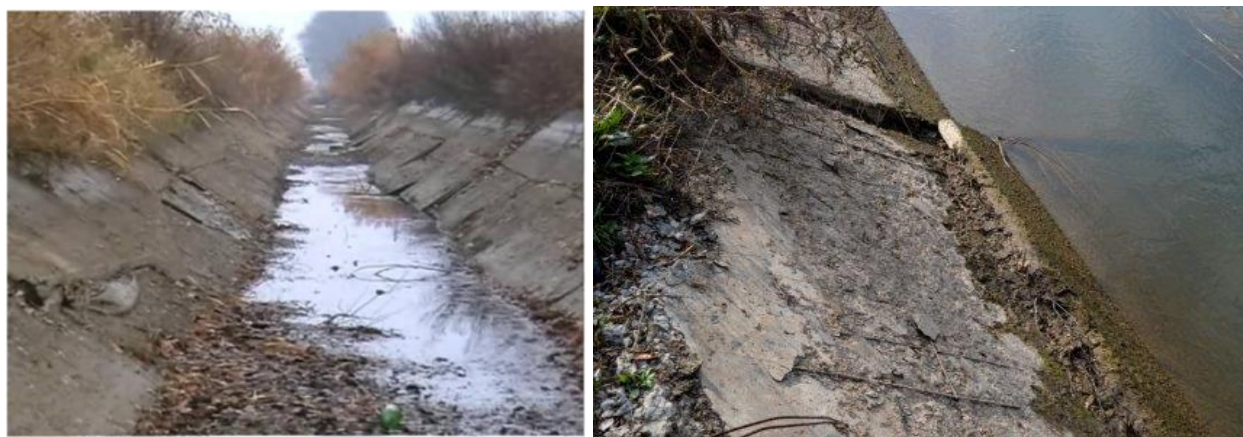
Рисунок 2 – Поврежденный участок бетонопленочной облицовки канала

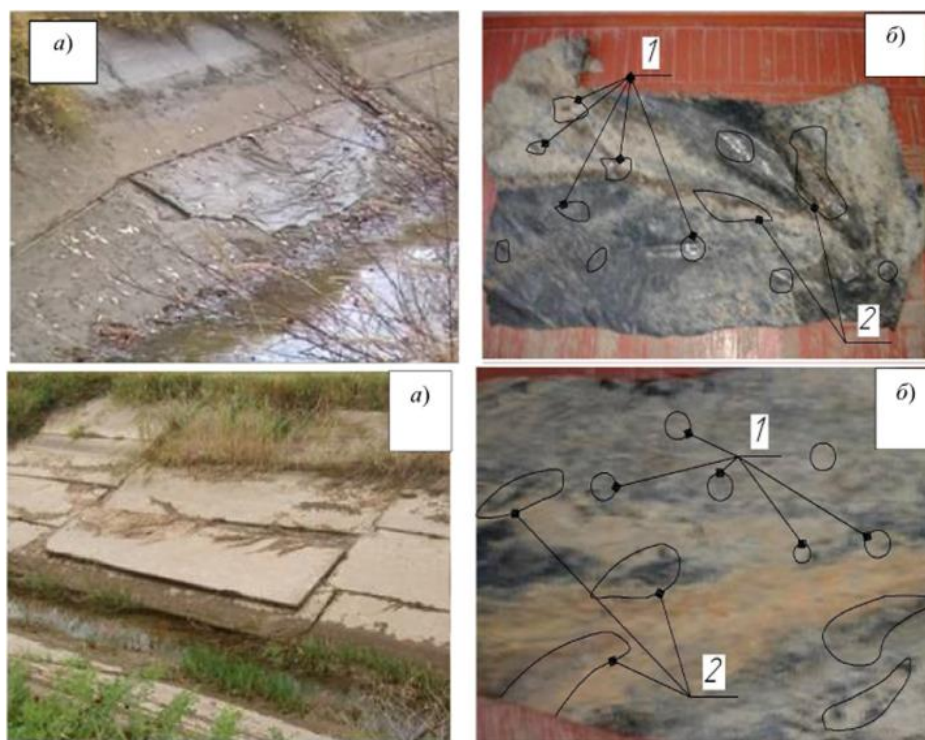
Наблюдениями выявлена необходимость создания от бровки канала по всей ширине бермы отрицательного уклона в $1-2^\circ$ для оттока дождевых вод. Отсутствие такого уклона на канале вызвало на отдельных участках размыв дождевыми водами грунтов, подстилающих облицовку канала. Глубина этих эрозионных язв была иногда настолько выраженной, что сопровождалась образованием в верхней части откоса трещин шириной 10-15 см и длиной до 2,0 м. В ряде же случаев эрозионный процесс развивался вглубь откосной линии и вызывал выраженные в различной степени овальные проседания асфальтобетонной облицовки с разрывом сплошности сокрытия (рис. 3).

Рисунок 3 – Дефекты противофильтрационного элемента облицовки канала:
 а – откос канала; б – образец противофильтрационного элемента бетонопленочной облицовки:
 1 – проколы; 2 – разрывы

- создавать отрицательный уклон в 1-2° от бровки канала по всей ширине бермы для оттока дождевых вод;
- разработать новые составы дешевых вяжущих материалов, которые придавали бы асфальтобетонным покрытиям соответствующую термоустойчивость и прочность при одновременном сохранении пластинных свойств;
- строго соблюдать рекомендуемую технологию строительства каналов с облицованным руслом;
- проводить химическую стерилизацию грунтов гербицидами перед укладкой противofiltrационных покрытий;
- обеспечить в эксплуатационный период создание незаиляющих скоростей воды в облицованных каналах.
